Rapport d'enquête

**Événement de mer survenu au voilier *PARADISE*
le 5 mars 2019, à 500 milles dans l'Est des îles Malouines
(deux disparus, un blessé)**

Bureau d'enquêtes sur les événements de mer

Rapport publié : janvier 2020

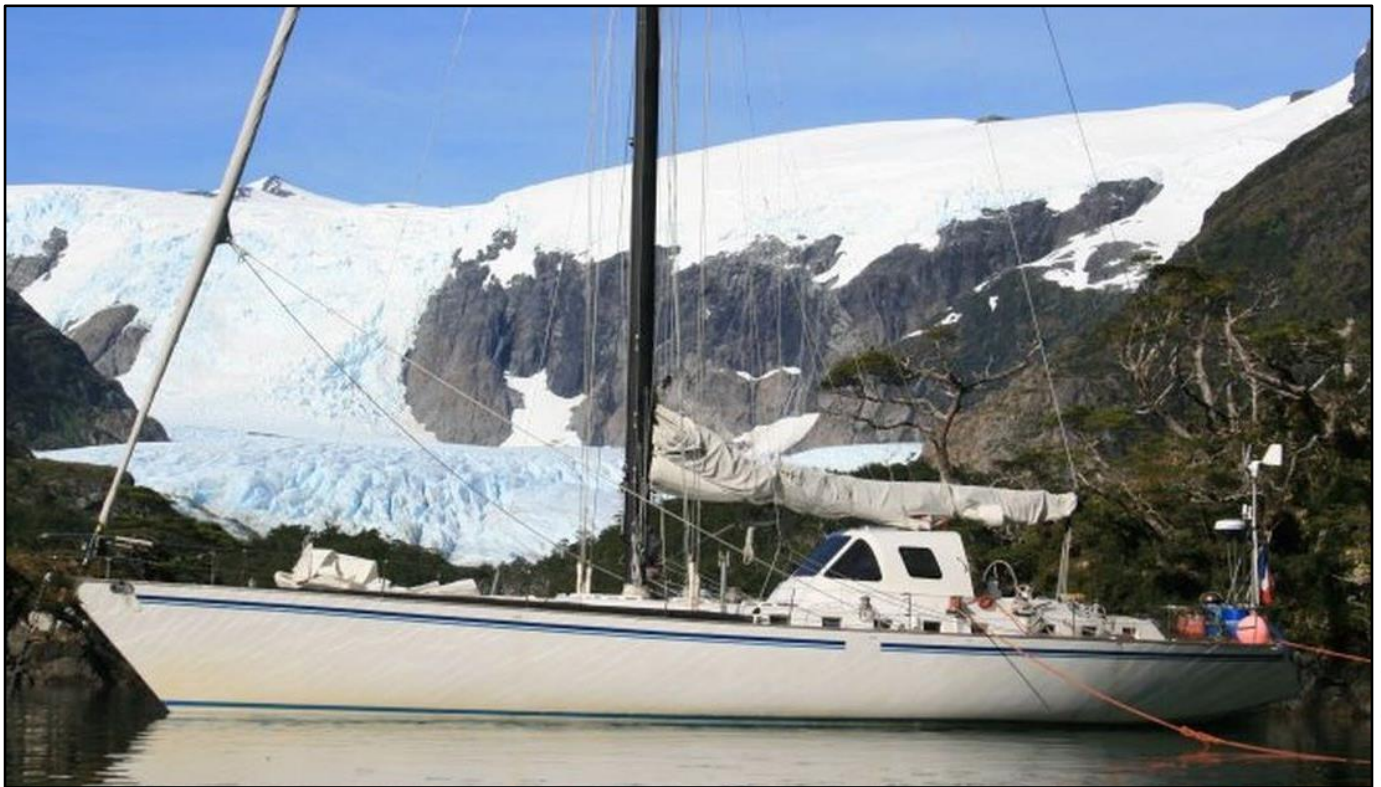
- Nom : *PARADISE*
- Pavillon : français
- Immatriculation : D85756
- Type et gréement : German Frers 65', cotre marconi
- Longueur hors-tout : 19,90 m
- Déplacement : 30 tonnes
- Propulsion : voiles et moteur in-bord Perkins 354 de 160 CV

Le *PARADISE* est un voilier en aluminium mis en service le 1^{er} janvier 1978. Le capitaine en est propriétaire depuis le mois de mai 2008. Il détient 60% des parts, un associé et une entreprise se partagent les 40% restant (respectivement 10 et 30%).
